INFORME DE FILTRACIONES SOBRE GALERÍA DEL NOTARIADO.

DIAGNÓSTICO Y DESCRIPCIÓN DE TRABAJO A REALIZAR EN CANALÓN DE HORMIGÓN ARMADO SOBRE LOCALES DE LA GALERÍA DEL NOTARIADO. (VER PLANO EN ANEXO 1)

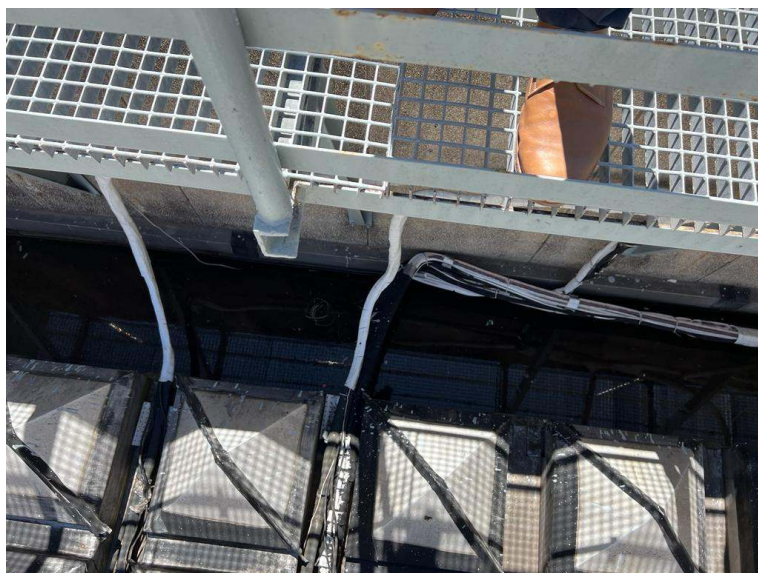
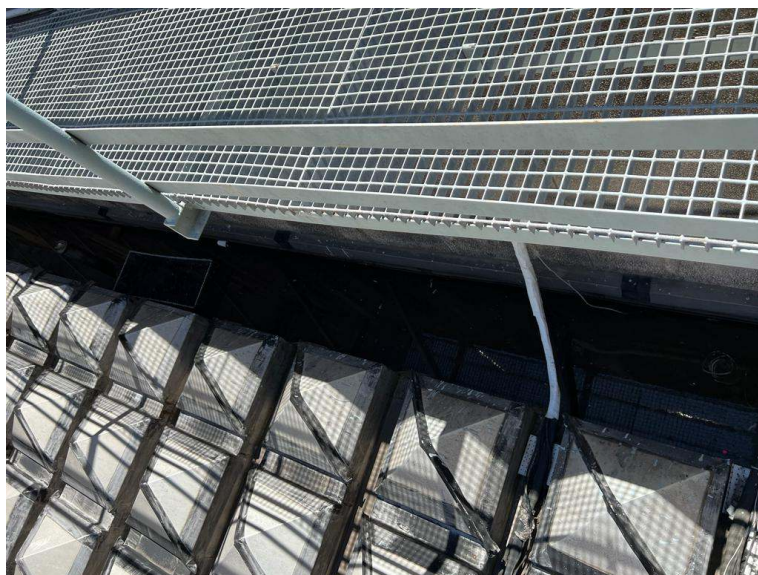
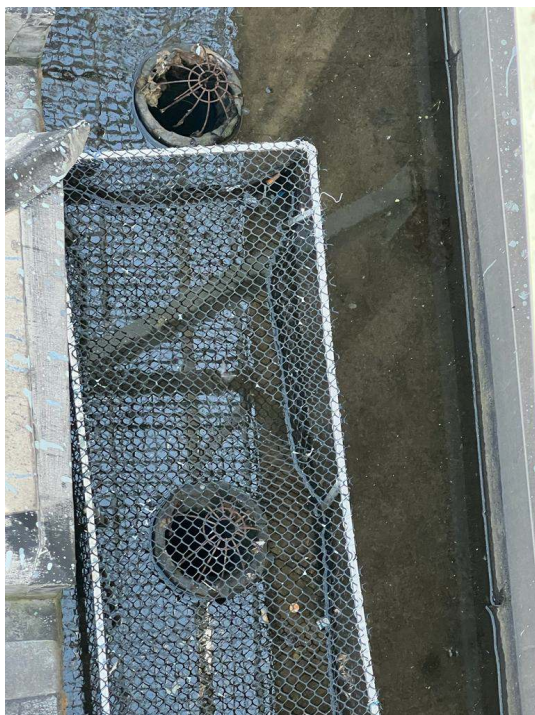
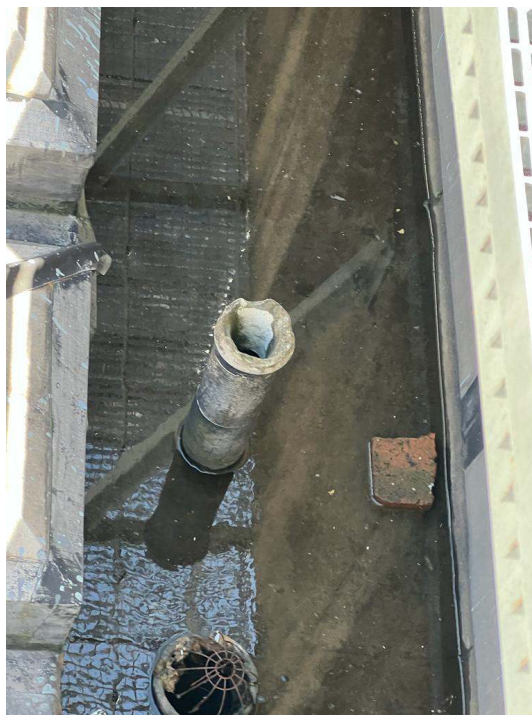
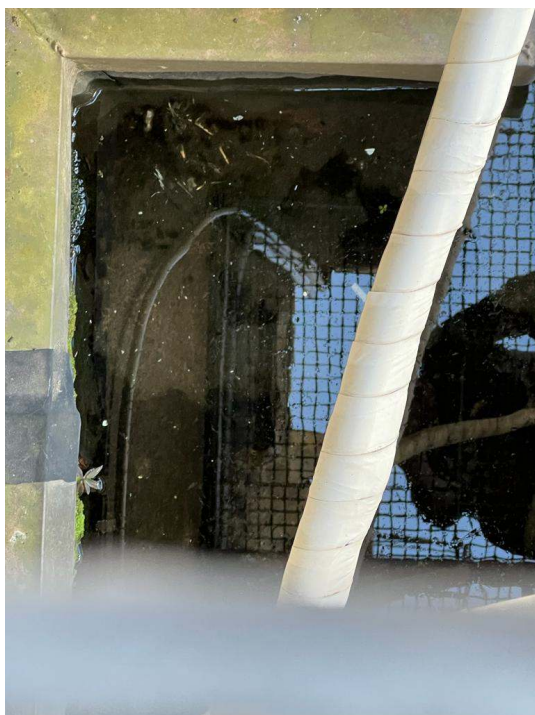
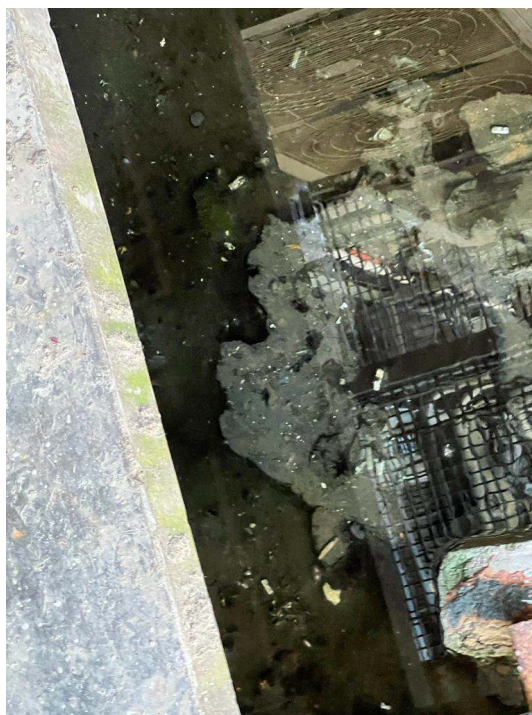
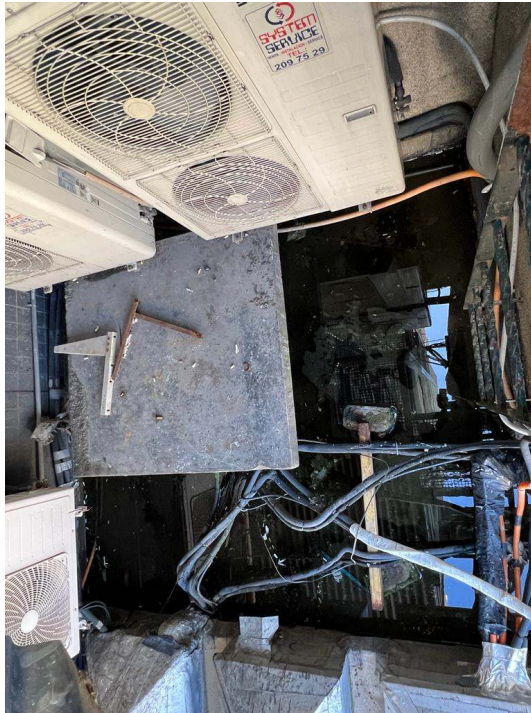
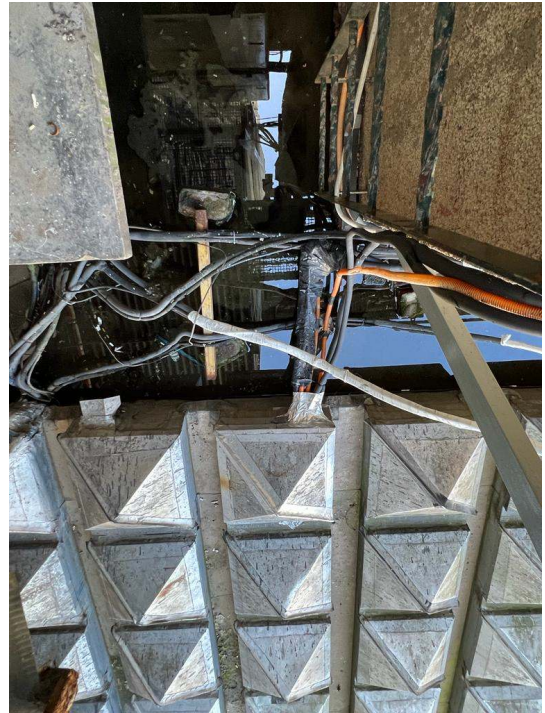
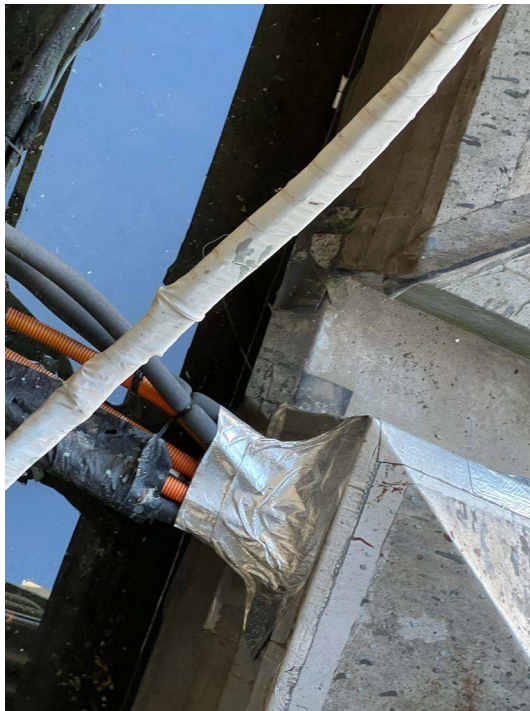
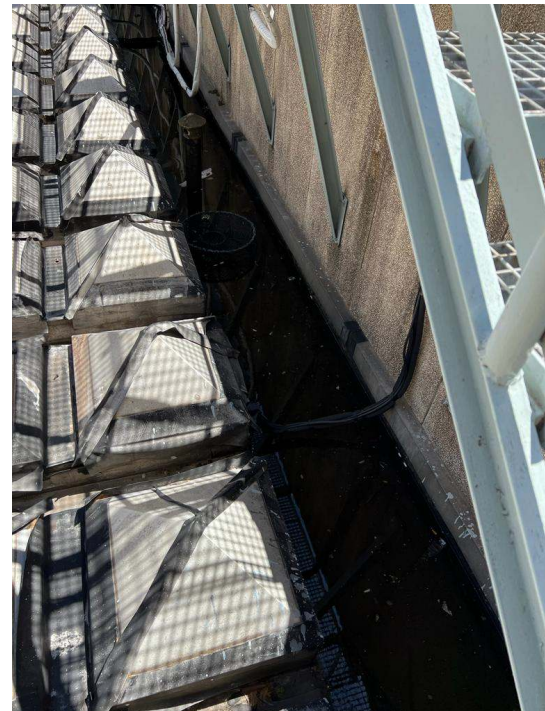
FOTOS DEL CANALÓN DE HORMIGÓN ARMADO.

El techo de la Galería desagota sobre un canalón de hormigón armado que actualmente está impermeabilizado con Capa Butílica. El sistema de funcionamiento del canalón es con agua, o sea, trabaja siempre inundado y desagota por una serie de caños que están ubicados de manera que garantizan esto.

Como es de conocimiento, la impermeabilización es la original del edificio y comenzó a fallar, por lo que se deberá re hacer.

- a- Vaciado de canalón
- b- Retiro de la totalidad de la capa butílica.
- c- Levantar las babetas existentes en todo el perímetro del canalón.
- d- Reparación de posibles desperfectos como desniveles, fisuras o rugosidades excesivas con epoxis
- e- En caso de detectarse la necesidad de corregir alguna fisura activa, se deberá tratar con la aplicación de Poliurea en frío. Para ello, se deberá cotizar el metro lineal como unitario y así quedar como referencia.
- f- Aplicación de primer adecuado para la superficie que se encuentre al quitar la capa butílica y que sea parte del sistema de impermeabilización con Poliurea en frío. Los kg/m² a aplicar serán los especificados en la ficha técnica del proveedor y serán cotejados por dirección de obra.

- g- Aplicación de la membrana impermeable de Poliurea en frío. Los kg/m² a aplicar serán los especificados en la ficha técnica del proveedor y serán cotejados por dirección de obra.
- h- Aplicación de protector de rayos UV. El producto a utilizar debe ser de la misma familia de los productos antes aplicados y se deberán respetar los kg/m² a aplicar serán los especificados en la ficha técnica del proveedor y serán cotejados por dirección de obra.
- i- Bajada de babetas, recolocaciones, reposiciones y agregados de ser necesario y sellado de las mismas en su parte superior.
