Montevideo, 30 de setiembre de 2024.

Informe sobre sustitución de cañerías de abastecimiento general de bloque Guayabos del Edificio del Notariado.

Informe elaborado por Arq. Sebastián Golembiewski

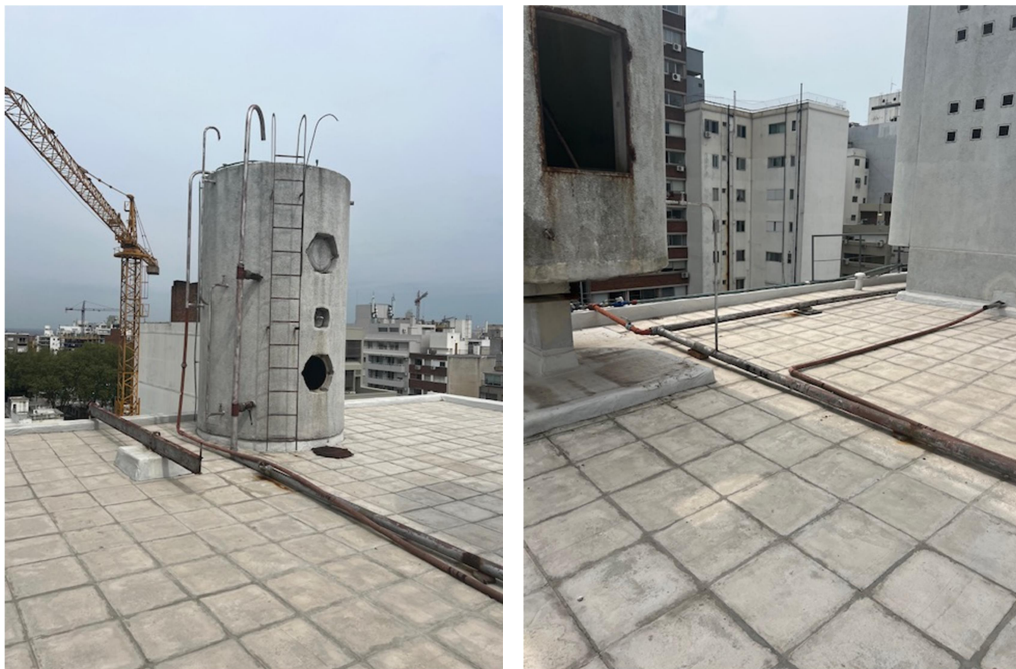
Salida de tanques en hierro fundido. Únicamente se utilizará la salida del tanque, el resto de la instalación deberá ser cambiada.

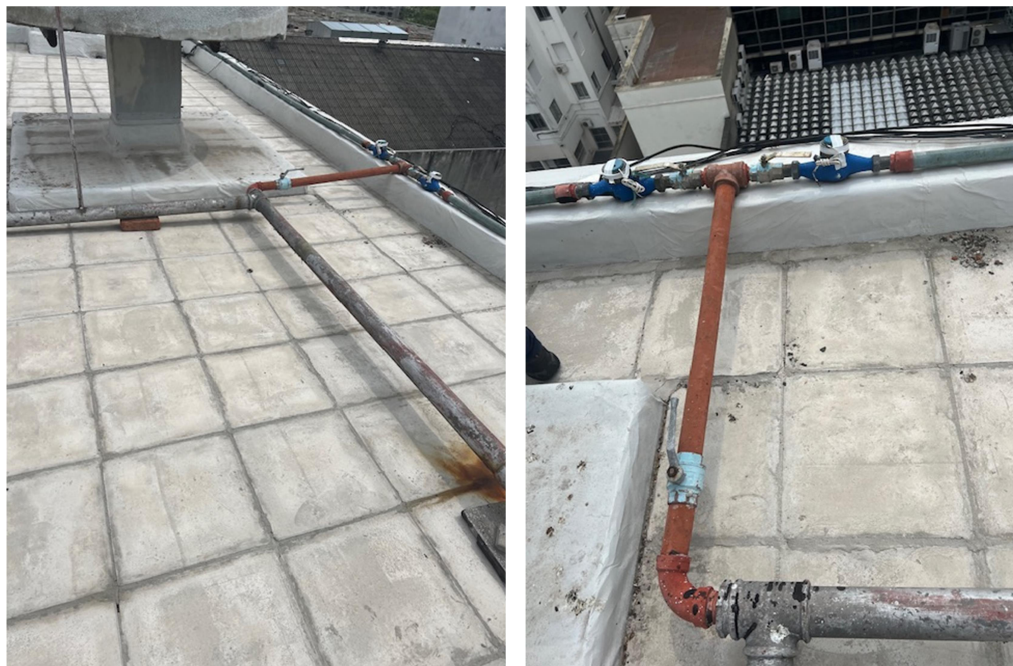
Derivación hacia columnas de abastecimiento de baños y hacia columna a sustituir.
Se debe cotizar como opcional cambiar los caños de PPL por hierro galvanizado hasta la bajada ubicada en los ductos ubicados en los extremos posteriores de la azotea.

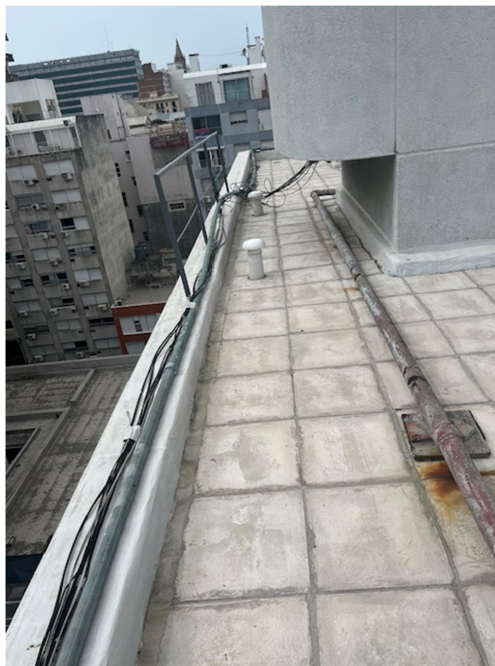
A la izquierda caño por pretil que abastece una de las dos columnas de abastecimiento de baños. A la derecha caño a sustituir.

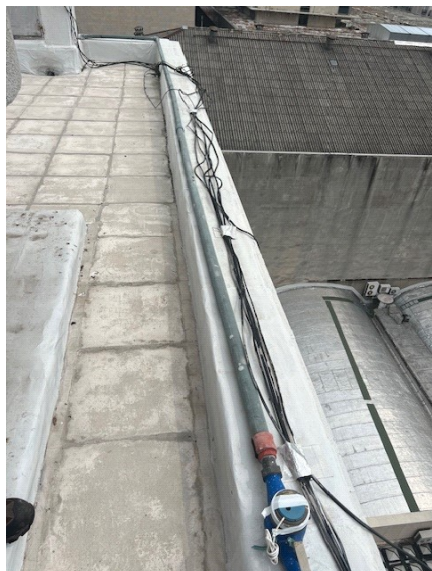
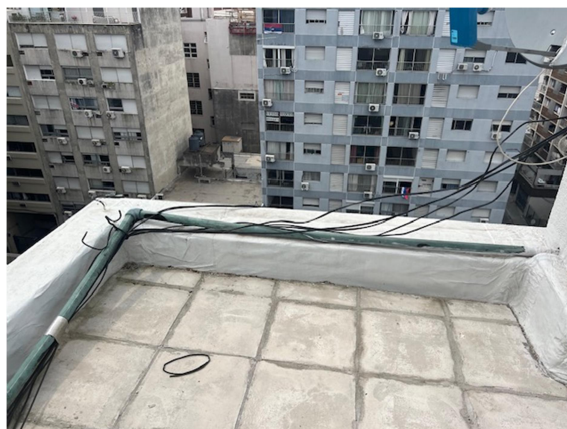
Caños que abastecen columnas de baños.

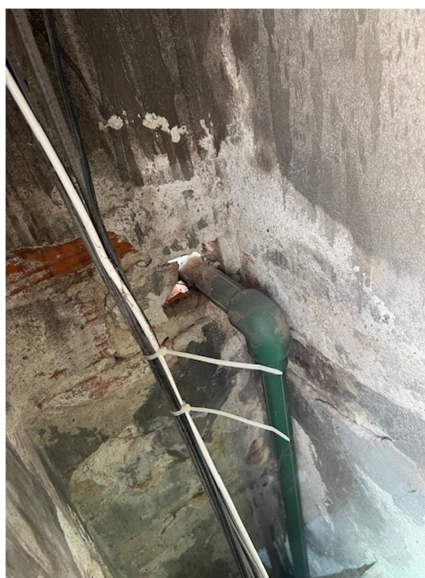
Columna de baño dentro del ducto. Se solicita cotización discriminada de caños de abastecimiento desde derivación de caños a sustituir hasta codos de columnas de baños. Todo caño expuesto a los UV deberá ser de hierro galvanizado.

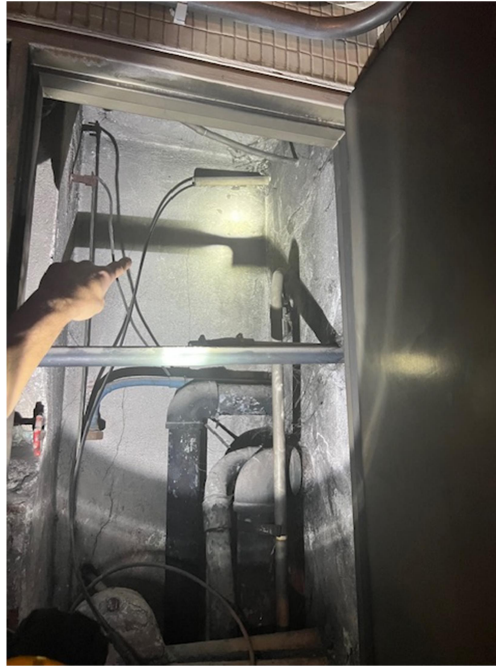
Entrada de caño a sustituir. La nueva cañería deberá entrar al ducto a la altura que entra el caño de eléctrica, o sea, a unos 30 cm por encima de la impermeabilización de la azotea. El hueco del antiguo caño deberá ser debidamente sellado.

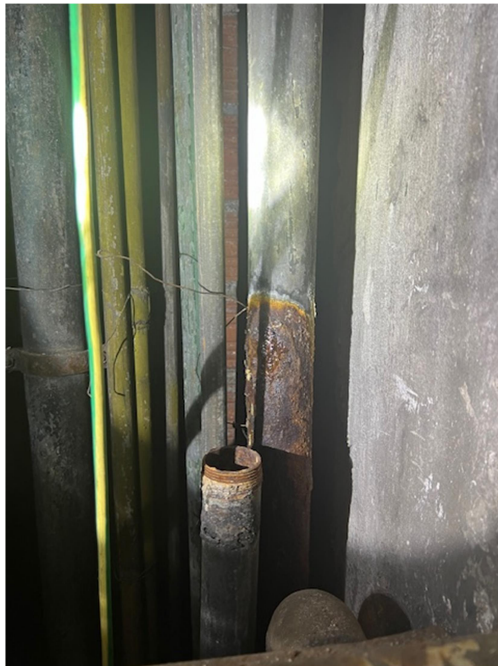
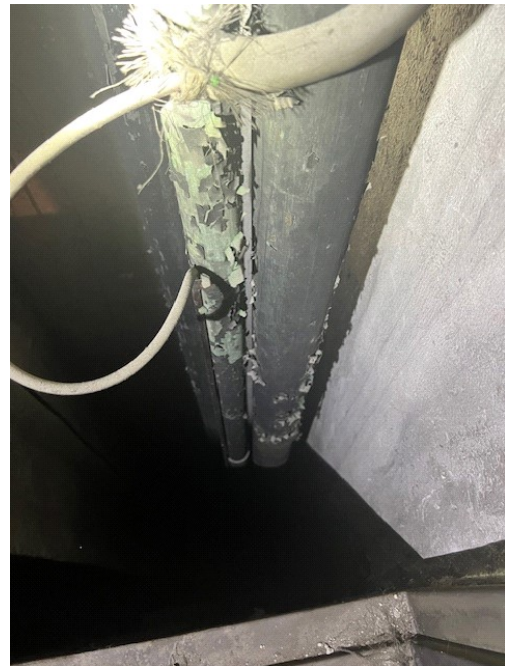
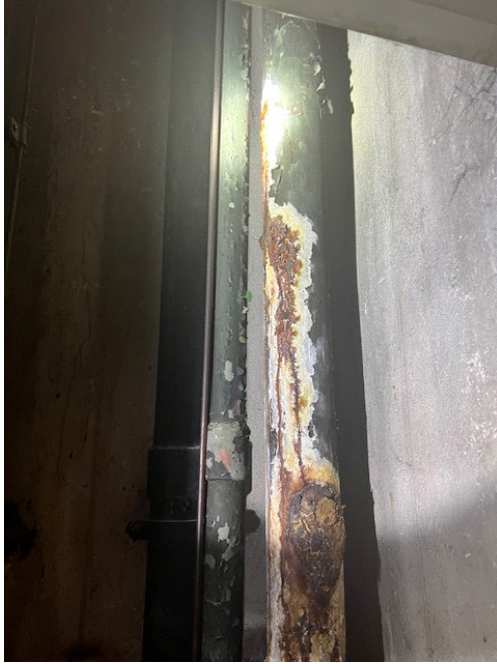
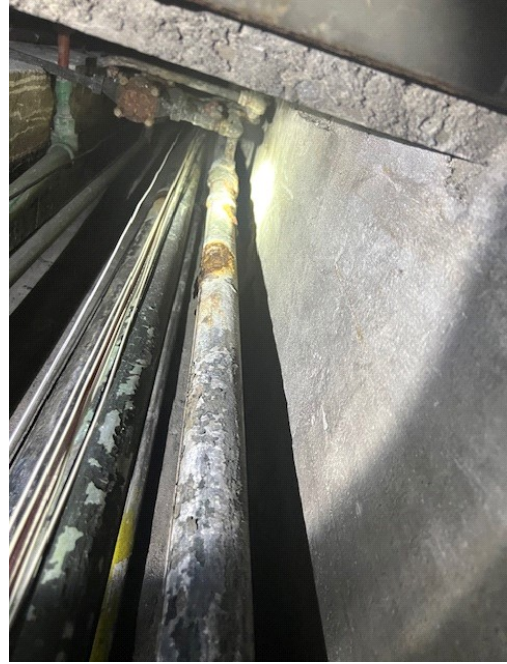
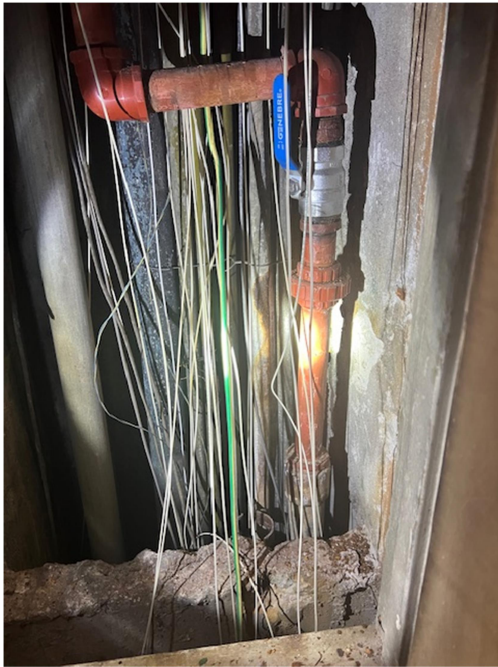
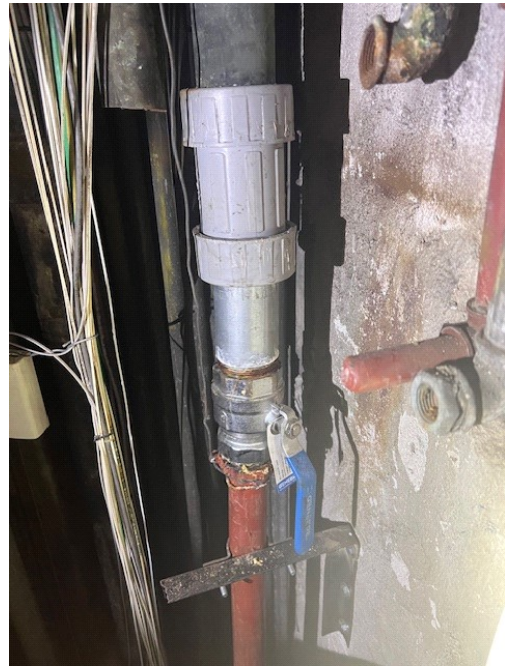
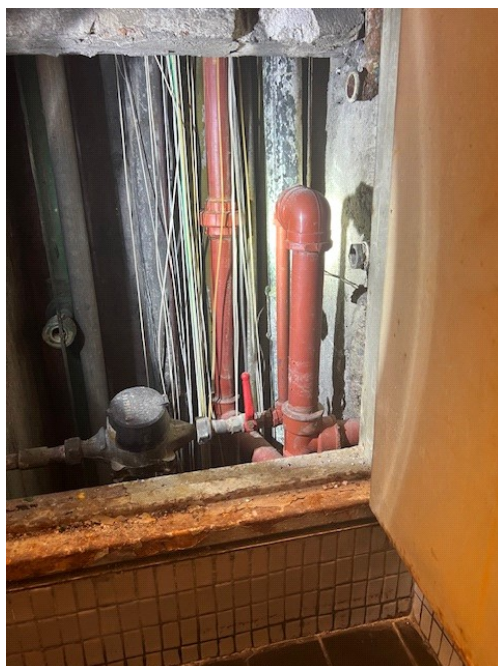
En el pasado octubre se realizaron una serie de reparaciones en las cañerías de abastecimiento en el bloque Guayabos donde se produjo una rotura inesperada en el caño de bajada de agua de abastecimiento general en los pisos bajos del bloque Guayabos. Estos caños son los originales y su estado de deterioro es importante, tal es así que al manipularlos se rompió una unión pisos más arriba provocando un gran derrame de agua.

Esta medida fue un paliativo instantáneo al problema en ese punto, pero dado el estado de deterioro del caño original e intervenciones que se han realizado, puede volver a suceder muy pronto en otro punto de la instalación. En caso que suceda una nueva rotura y no se detecte y tomen acciones de manera inmediata, el daño puede ser muy grande, (ver fotos).

Fotos del estado actual de conservación de las cañerías a sustituir.

Por esta razón, se sugiere cambiar la cañería de abastecimiento desde la salida del tanque superior ubicado en la azotea del bloque guayabos ubicado en sobre piso 7, hasta el abastecimiento de los baños del Teatro del Notariado inclusive ubicado en sub suelo dos respecto al nivel de 18 de Julio, (ver planos).

La nueva instalación deberá ser en hierro galvanizado en el tramo exterior y termofusión en el interior. El diámetro en su parte superior será de 1 ½", en el piso 1 donde deriva a las oficinas del poder judicial se debe reducir a 1" y llegando al Teatro en ¾". Se deberán colocar las llaves de paso necesarias para cortar el suministro de agua a las oficinas del Poder Judicial, a la Galería del Notariado también al teatro. En este último en particular, se deberá hacer un bypass donde se coloque un medidor de agua, pero se debe tener la posibilidad de dejar circular el agua sin necesidad de pasar por el mencionado medidor.

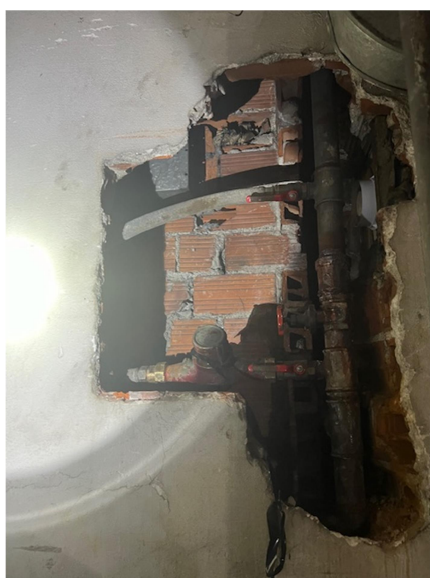
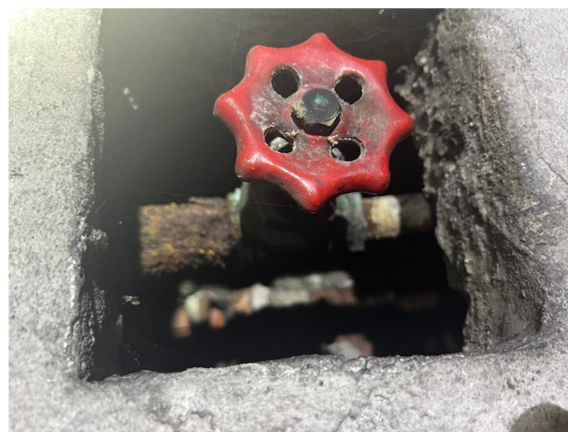
Fotos de doble pared en segundo subsuelo. Esta es la pared a intervenir para acceder a las instalaciones.

Para realizar el abastecimiento de los aparatos sanitarios del teatro, se deberá demoler parte de una pared doble y desde ahí se generará el acceso a los caños que siguen por dentro de las paredes

donde se unirán las instalaciones, y a los fluxómetros de los inodoros. Los escombros deberán ser retirados del edificio y no será necesario volver a levantar esta segunda pared. Para visualizarlo con mayor facilidad, se sugiere una visita al sitio.
