Montevideo, 12 de junio de 2025

Local: 18 de Julio 1758 – Óptica Lupinacci
Informe Técnico: Desprendimiento de Revoques en Cielorraso

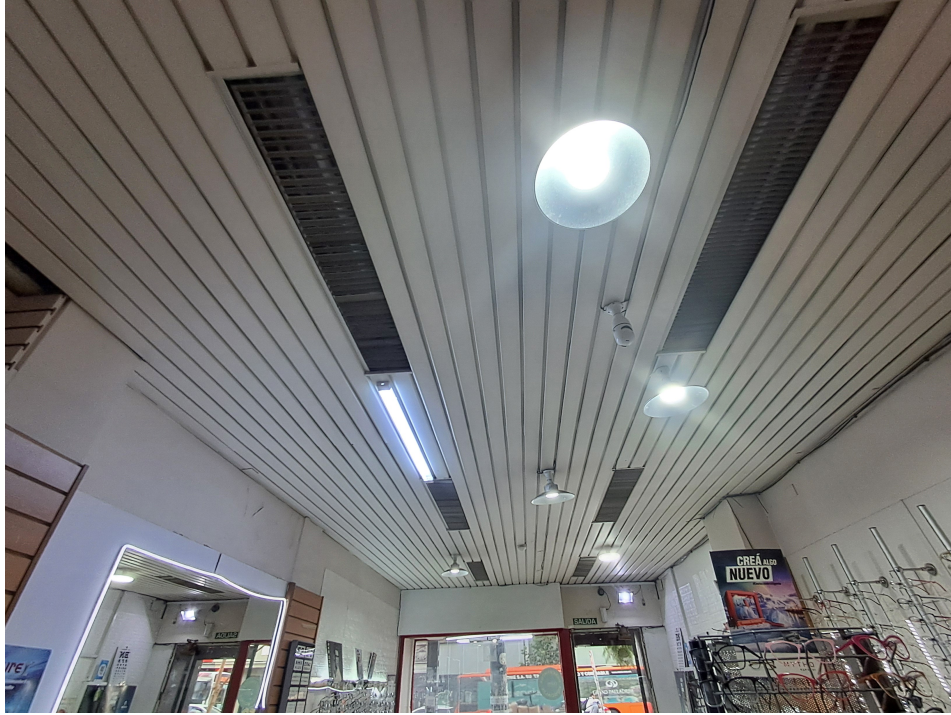
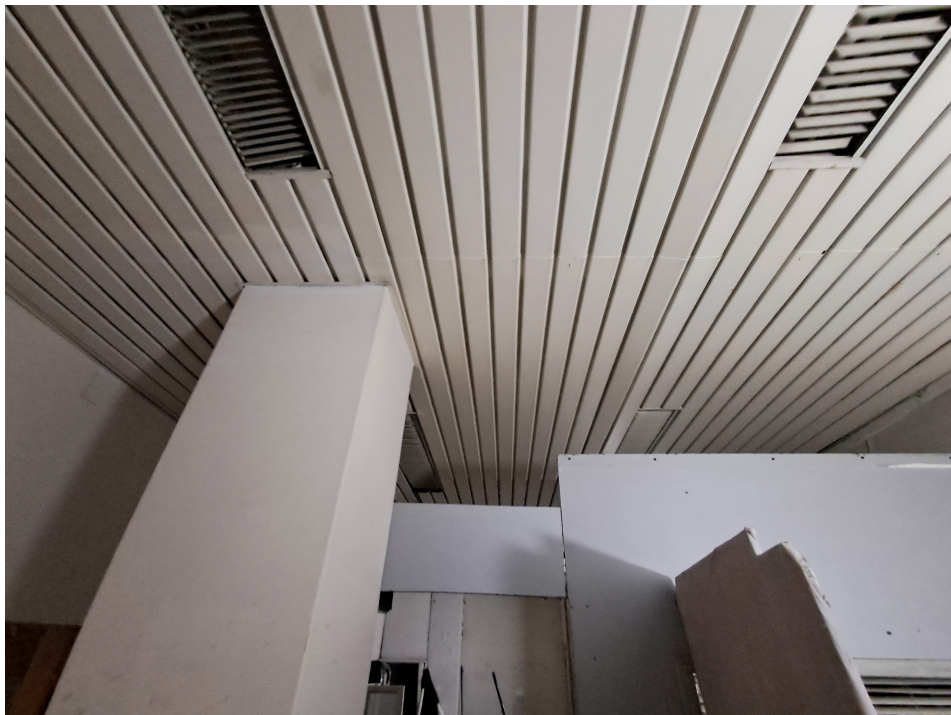
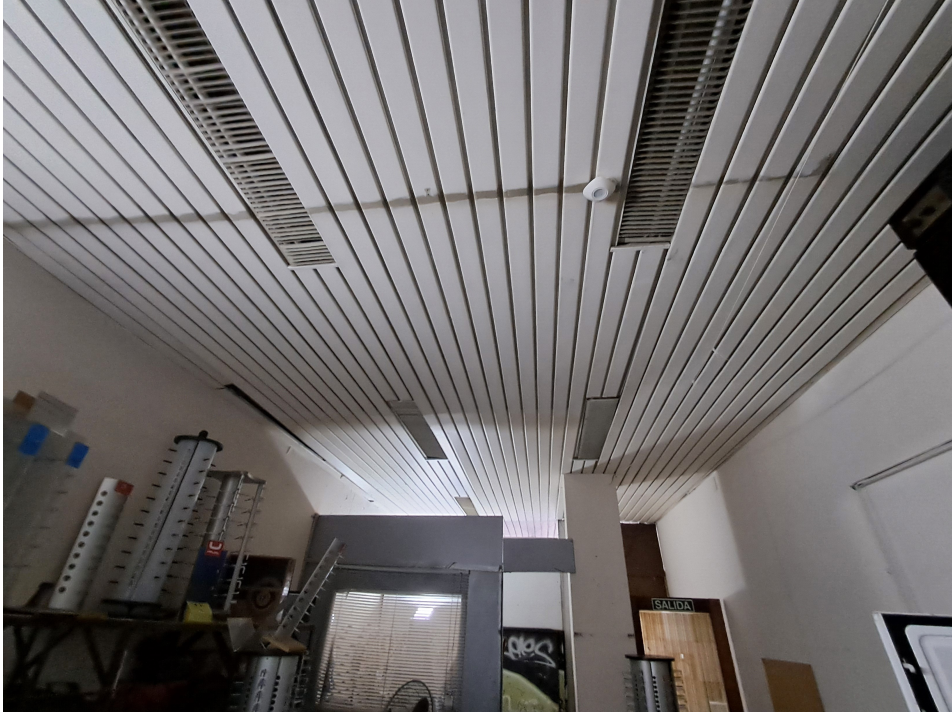
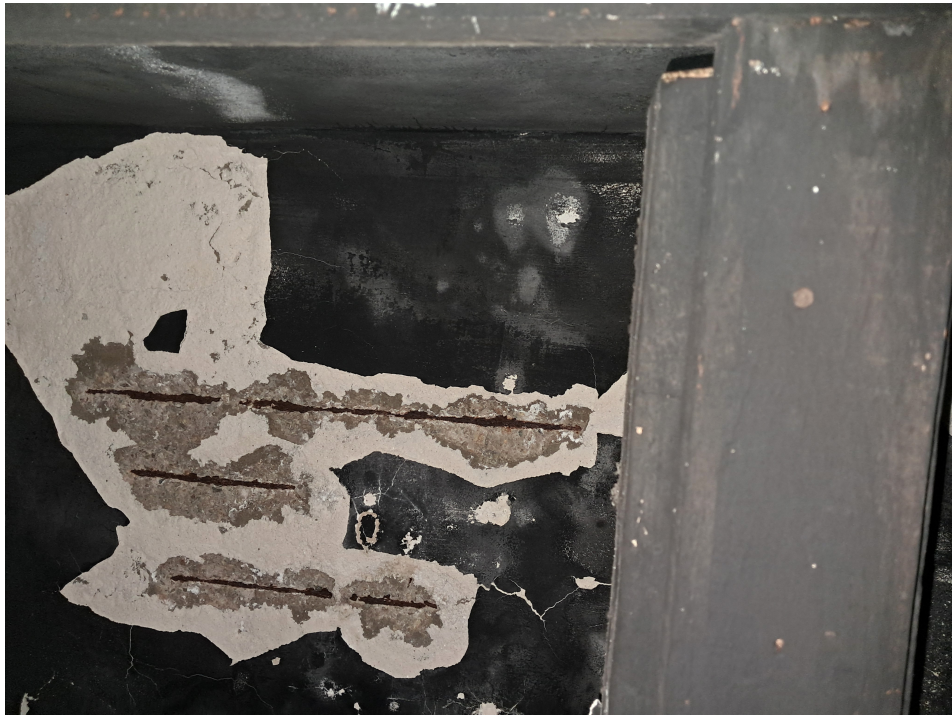
Durante esta intervención, se constató la presencia de hierros estructurales expuestos en la losa, lo cual sugiere el desprendimiento de revoques y recubrimientos de hormigón. A raíz de esta observación preliminar, se me solicitó realizar una inspección técnica y elaborar el presente informe.

Realizada la inspección ocular, se verificó que la apreciación del personal de mantenimiento era correcta. A través del pequeño sector desmontado del cielorraso, fue posible observar directamente la losa, aunque de forma limitada, lo que impide una evaluación completa de la patología. No obstante, se confirma su existencia y la necesidad de intervención.

Debido a la posible reducción en la sección de los hierros de la losa, se recomendó la evaluación estructural por parte de un profesional especializado. En consecuencia, se convocó al Ing. Civil Carlos Piña, quien inspeccionó el lugar y concluyó que, en función de lo visible desde el sector intervenido, la patología no compromete estructuralmente la losa de hormigón armado. Se coincidió en que esta es una conclusión preliminar, dado que la visibilidad es parcial, y se recomienda desmontar la totalidad del cielorraso para realizar un diagnóstico exhaustivo.

Por otra parte, es fundamental identificar la causa del deterioro. Este tipo de patología suele originarse por filtraciones de agua desde niveles superiores, lo cual genera la oxidación del hierro estructural. Este proceso incrementa su volumen, provocando el desprendimiento del hormigón de recubrimiento y del revoque. Asimismo, puede derivar en la “laminación” del hierro, reduciendo su sección y, por ende, su capacidad resistente. Este último fenómeno fue descartado por el ingeniero actuante.

No se detectaron signos evidentes de humedad activa ni filtraciones recientes desde niveles superiores, lo que sugiere que el daño puede haber sido causado por eventos pasados ya solucionados por la copropiedad. Esta hipótesis podrá confirmarse una vez que se retire completamente el cielorraso.

3. **Desarme progresivo del cielorraso**, comenzando por el sector donde se detectó la patología, procurando no intervenir en la instalación eléctrica, en especial la iluminación.

4. **Evaluación continua** de las condiciones encontradas, delimitando el área a intervenir y controlando la posible presencia de humedad activa.
5. **Cateo de losa**, eliminando todo material suelto o mal adherido (revoque o recubrimiento de hormigón).

6. **Cepillado de los hierros expuestos**, utilizando cepillo de alambre para eliminar el óxido.
7. **Aplicación de Armatec (Sika)** u otro inhibidor de corrosión sobre los hierros expuestos.

8. **Aplicación de SikaTop Modul** o producto equivalente como puente de adherencia.
9. **Aplicación de azotado** sobre la superficie intervenida.
10. **Recomposición del revoque de recubrimiento** de la losa.

11. **Verificación del correcto funcionamiento de las instalaciones** que pudieran haber sido afectadas y reparación en caso necesario.
12. **Reconstrucción del cielorraso desmontado**, incluyendo el sector intervenido para la evaluación inicial.
