## Panteón de Caja Notarial de Seguridad Social.

### Informe técnico sobre fallas sanitarias y memoria particular de tareas a realizar.

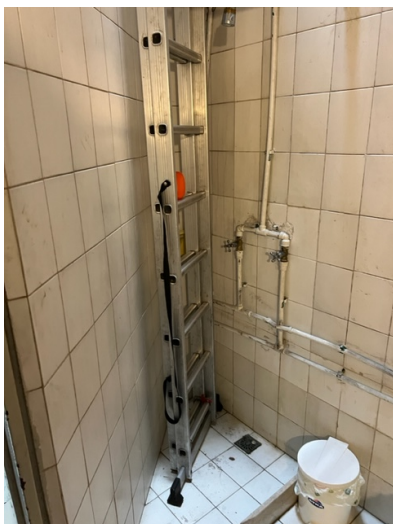
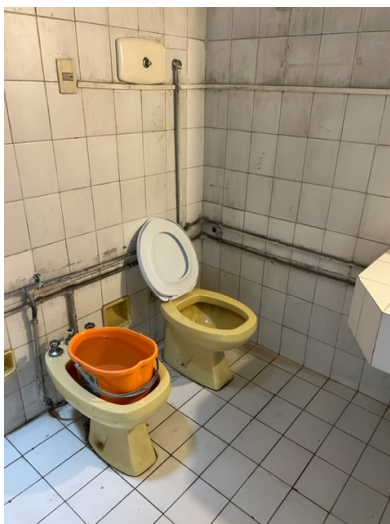
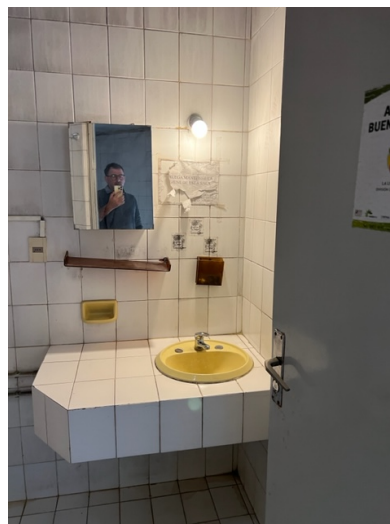
Se trata de un baño de aparente estado original, donde se apreciaron los caños de abastecimiento por fuera de las paredes, producto de que la cañería original ya había caducado.

Se constatan fallas en la cisterna embutida detectando pérdidas en el cierre hidráulico. Esto debería ser de fácil solución ya que se podría cambiar el sistema por uno nuevo, pero según el personal de mantenimiento, se ha hecho y al tiempo vuelve a fallar. Esto suele suceder cuando el desgaste es grande y los nuevos sistemas ya no se adaptan a él.

Fotos de estado actual del baño.

Visto el estado de conservación del baño del panteón y el resto del sistema de abastecimiento de desagües de aguas secundarias y primarias del mismo, corroboradas las fallas, se concluye que tanto el desagüe interior hasta el punto de desagote en la fosa séptica debe hacerse nuevo. Lo mismo sucede con el abastecimiento ya que parte del mismo está por fuera de las paredes.

Se entiende que es un baño en el que el diseño no es prioridad y si optimizar el monto de la inversión, por ello, se debe revestir el piso por completo, realizar un zócalo de 15cm de igual terminación que el piso y desde ese punto hasta el techo, realizar un revoque fino y pintar con pintura epoxi.

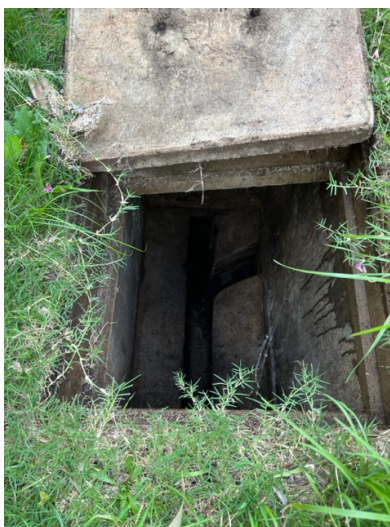
Respecto a los desagües del baño, se abrió la cámara sanitaria donde conecta el baño del Panteón y se tiró un balde de agua en el inodoro. El agua que debió verse inmediatamente en la cámara luego de verterla en el inodoro no llegó. Tampoco aumento el volumen de agua en el inodoro, por lo que se concluye que el caño de desagüe que conecta el inodoro con la cámara, está partido.

Foto de cámara de desagüe sanitario donde se conecta el baño.

En cuanto a la sanitaria exterior, se debe sustituir la totalidad de las cañerías desde el baño hasta la conexión a la fosa séptica propiamente dicha. Se entiende que las cámaras de sanitaria están en perfecto estado de conservación, por lo que se propone reutilizarlas y hacer únicamente las reparaciones pertinentes para las nuevas conexiones de los caños a sustituir. Cualquier otro arreglo que pueda surgir en ellas, será a costo del oferente. El suelo se deberá recomponer tal como se encontró y cualquier excedente deberá ser retirado del predio.

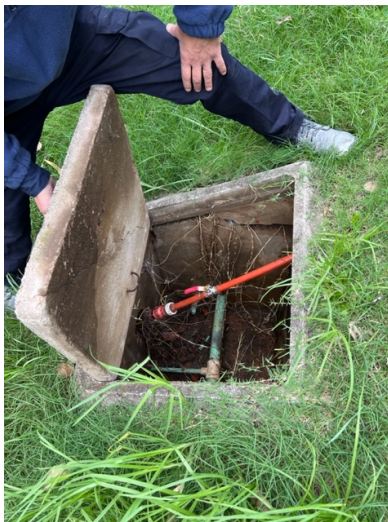
Foto de cámara sanitaria donde se encuentra la llave de paso del abastecimiento. La misma se encuentra muy próxima a la de desagües.

Con el fin de facilitar las tareas de mantenimiento futuras, se deberá colocar una llave de paso interior de agua fría para baño, morgue y lavado y otra en tisanería. El agua caliente, solo será para la ducha y pileta de baño y también contará con una llave de paso.

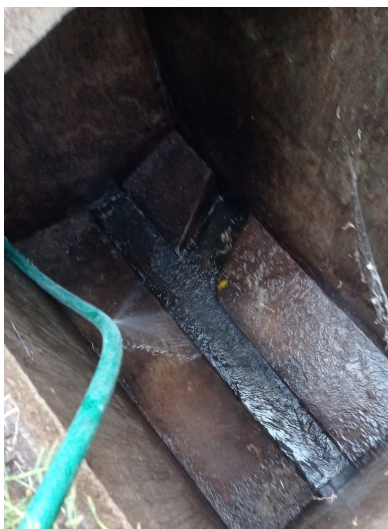
Días después de la inspección, personal de la CNSS, concurrió nuevamente al Panteón y se realizó una nueva prueba solicitada. La misma consistió verter agua en la cámara N°2 y evaluar si el agua llega a la cámara N°1 y luego al sifón desconector. Al abrir la cámara N°1, se vio una acumulación de tierra en la misma que no debería estar. Al verter agua en la cámara N° 2 con una manguera, la misma no llegó a la N°1, por lo que se concluye que el caño está obstruido o roto.

Prueba en cámara N°2.

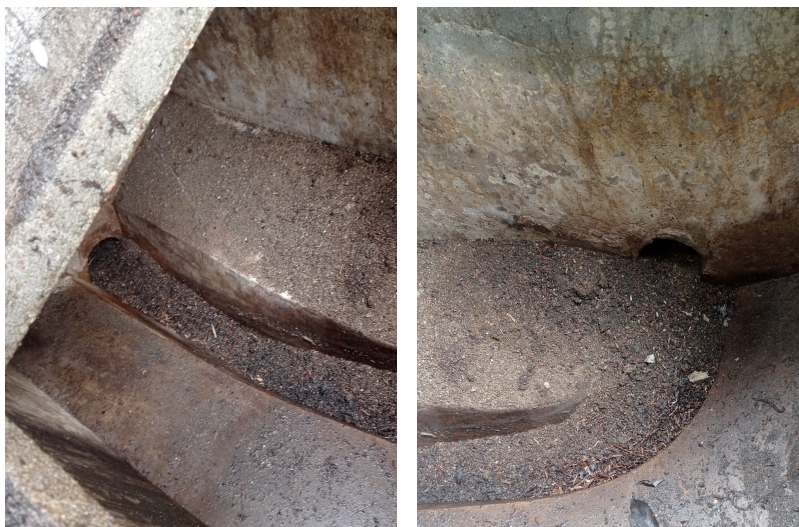
Fotos de cámara N°1. Se ve la presencia de tierra y no del agua vertida en la cámara N°2.
