Montevideo, 30 de setiembre de 2024.

Informe sobre sustitución de cañerías de abastecimiento general de bloque Guayabos del Edificio del Notariado.

Informe elaborado por Arq. Sebastián Golembiewski

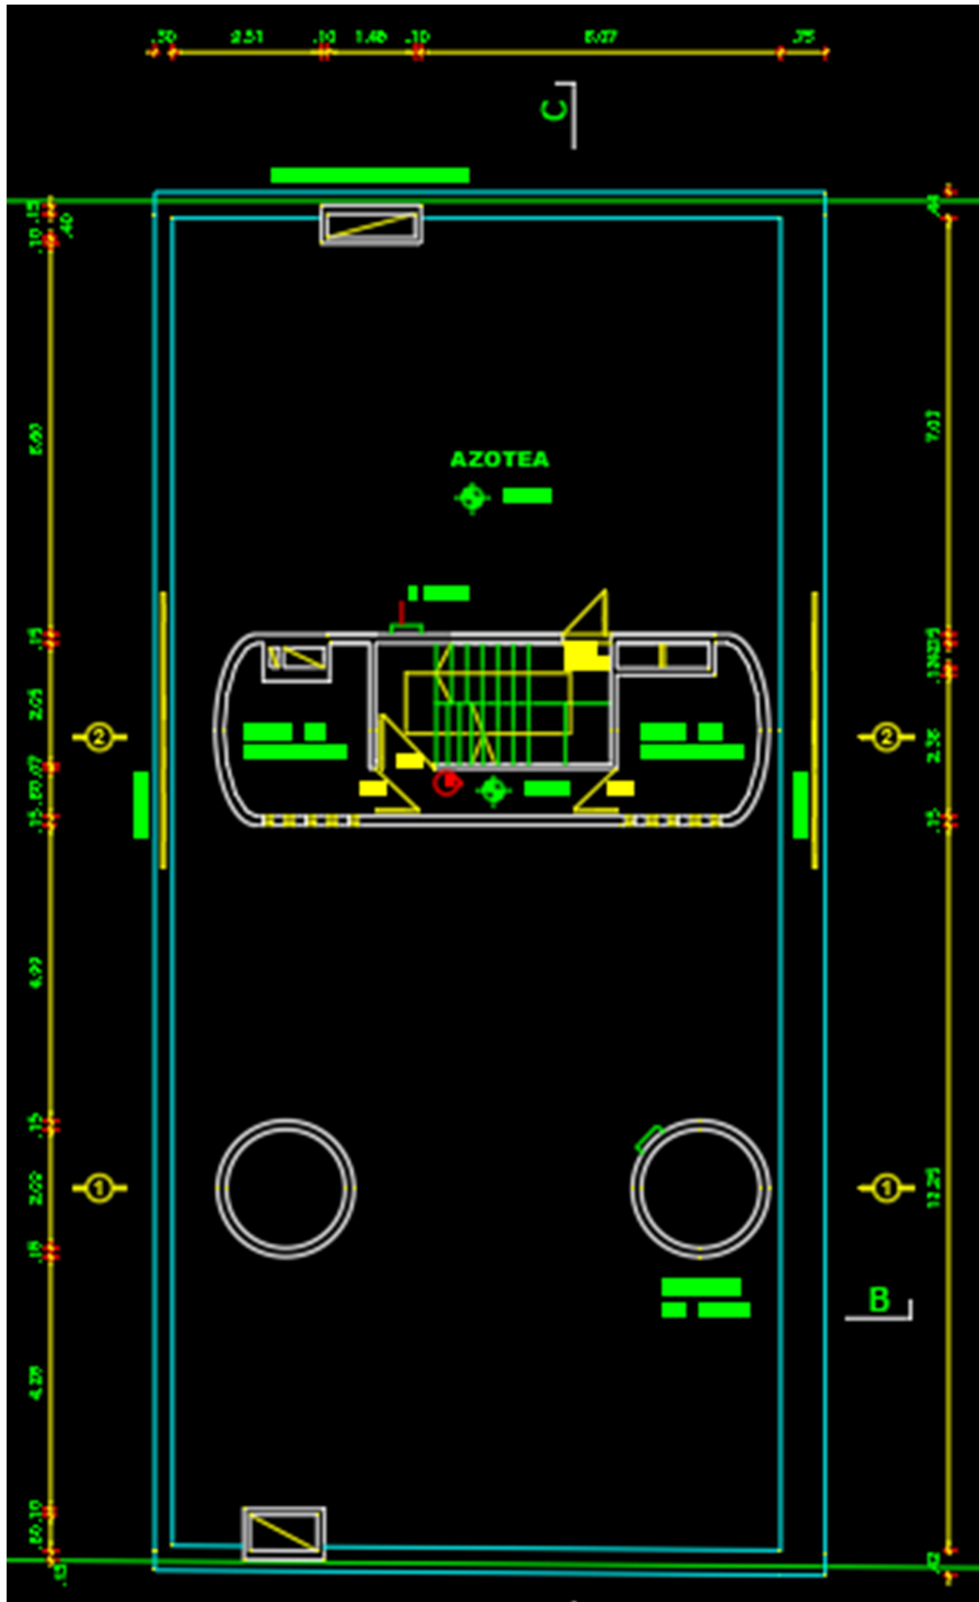
Planta azotea.

Por esta razón, se sugiere cambiar la cañería de abastecimiento desde la salida del tanque superior ubicado en la azotea del bloque guayabos ubicado en sobre piso 7, hasta el abastecimiento de los baños del Teatro del Notariado inclusive ubicado en sub suelo dos respecto al nivel de 18 de Julio, (ver planos).
